## BRANDVEILIGHEID VAN RIETEN DAKEN

## BRANDVEILIGHEID EN HET SCHROEFDAK

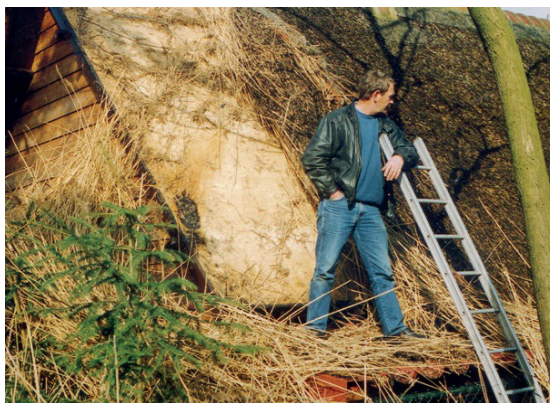
Een garage met schroefdak. Twee jaar eerder aangestoken en geheel afgebrand, herbouwt en uitgevoerd als schroefdak. Nogmaals 's nachts aangestoken. De breeuw (het aan de zijkant overstekende riet) is er afgebrand, daarna is het vuur gestopt. Op last van de brandweer is 1 meter riet verwijderd. Het boeiboord moet vernieuwd worden. Rietschade ± € 570,-. Als traditionele constructie, zelfs met een brandvertrager, was dit een totale schade geweest.

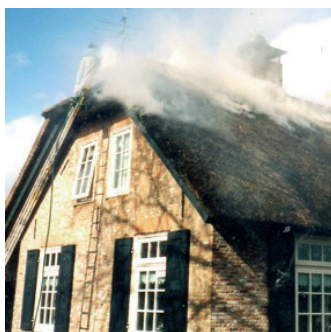
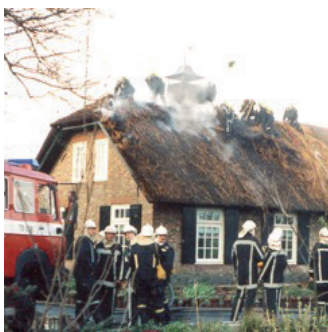
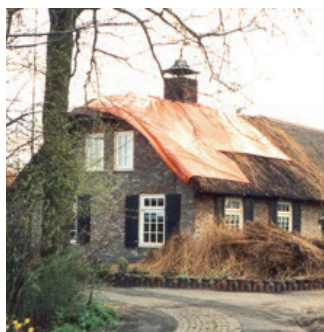
### BOERDERIJ BUITENGEBIED

Een boerderij in het buitengebied met een schroefdak. Door een gescheurde schoorsteen heeft het dak vlamgevat. De brandweer was pas een uur na de brandmelding ter plaatse. Het vuur heeft ook hier meer gesmeuld dan gebrand. De schade aan het rieten dak is voornamelijk veroorzaakt door de brandweer die nog te weinig op de hoogte bleek van deze brandwerende constructie.

Een typisch voorbeeld van een brand in een schroefdak. De voet smeult eraf omdat hier zuurstof door het riet van onderaf aangezogen kan worden. Het boeiboord verkoolt grotendeels. Het vuur breidt zich vooral horizontaal uit. Op het dak zelf kan geen zuurstof door het riet worden aangezogen. Dit is voldoende om ervoor te zorgen dat de schade beperkt blijft.

De brandweer kan het nauwelijks bevatten en trekt alle riet uit het dak waar maar een zwart puntje aan zit en veroorzaakt zo meer schade dan de brand zelf. Volgens de technische recherche heeft dit dak 1,5 tot 2 uur gebrand. Met deze "gesloten" constructie is nu ongeveer 25 jaar ervaring, de grootste schade tot dusver is € 4100,- (voornamelijk veroorzaakt door de brandweer). Nog nooit is schade aan belendende percelen vastgesteld. In de praktijk blijkt dat er geen verschil in brandgedrag bestaat tussen een schroefdak behandeld met een brandvertrager en een schroefdak zonder brandvertrager. De brandveiligheid zit in de (onder)constructie!

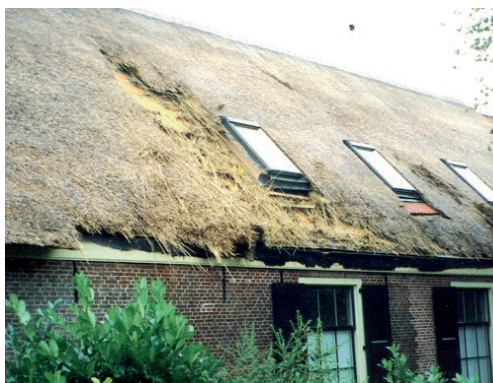
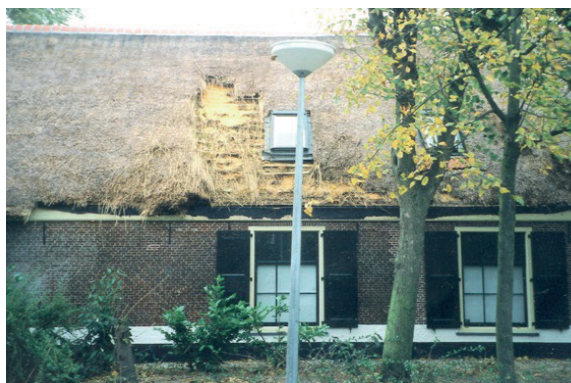
Een typisch voorbeeld van een brand in een schroefdak. De voet smeult eraf omdat hier zuurstof door het riet van onderaf aangezogen kan worden. Het boeiboord verkoolt grotendeels. Het vuur breidt zich vooral horizontaal uit. Op het dak zelf kan geen zuurstof door het riet worden aangezogen. Dit is voldoende om ervoor te zorgen dat de schade beperkt blijft.

De brandweer kan het nauwelijks bevatten en trekt alle riet uit het dak waar maar een zwart puntje aan zit en veroorzaakt zo meer schade dan de brand zelf. Volgens de technische recherche heeft dit dak 1,5 tot 2 uur gebrand. Met deze "gesloten" constructie is nu ongeveer 25 jaar ervaring, de grootste schade tot dusver is € 4100,- (voornamelijk veroorzaakt door de brandweer). Nog nooit is schade aan belendende percelen vastgesteld. In de praktijk blijkt dat er geen verschil in brandgedrag bestaat tussen een schroefdak behandeld met een brandvertrager en een schoefdak zonder brandvertrager. De brandveiligheid zit in de (onder)constructie!
