## VERSLAG BRANDPROEF RIETEN SCHROEFDAK D.D. 02-06-2002

**PLAATS:** Dortherweg 43 te Epse  
**DATUM, TIJD:** 2 juni 2002 van 14.30 uur tot 18.00 uur  
**AANWEZIG:** Hr.J.Mull brandweer gemeente Arnhem  
Hr.H.Kamerbeek adviseur brandbeveiliging gemeente Arnhem  
Heren B. en H. Sjoerts (Sjoerts Risicobeheer Nederland)  
Heren A.Veldwachter, W. van Dijk en H.Horlings (Vakfederatie Rietdekkers)

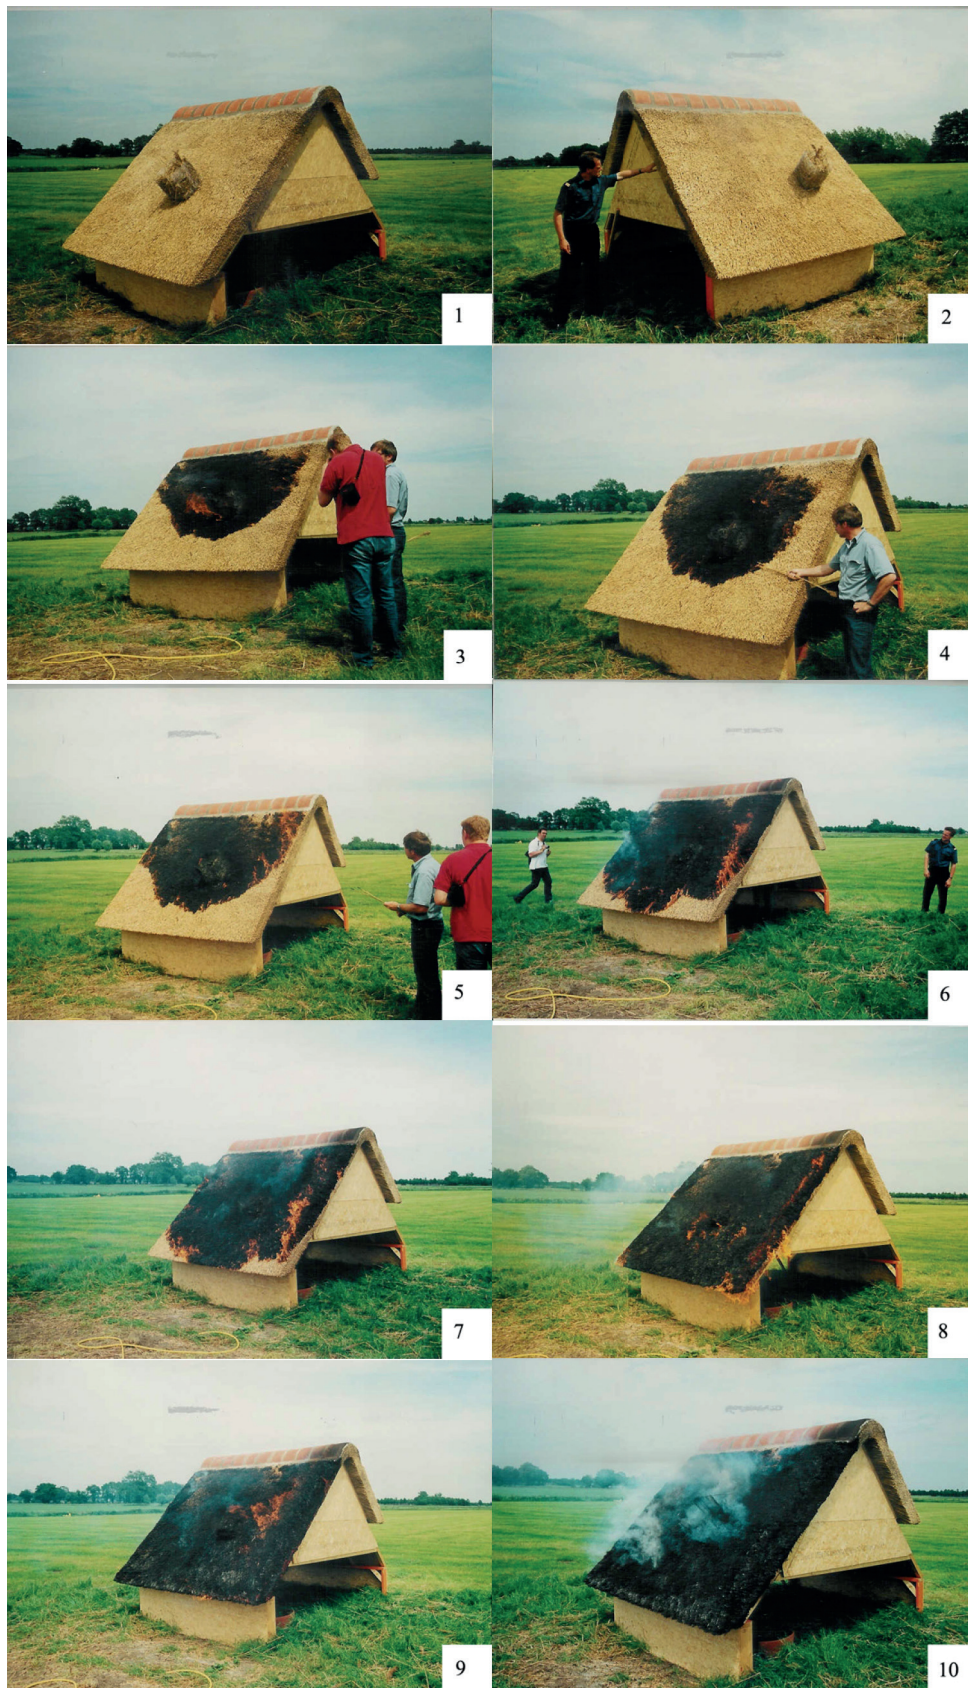
## DE 1<sup>E</sup> PROEF

Het aan te steken dakvlak is een normaal schroefdak op 19mm OSB plaat, groot 3 bij 3 meter. Met 20 cm overstekken, op de nok afgewerkt met een keramische nokvorst op de gebruikelijke manier.  
Op het proefdak is geen enkele brandbeperkende maatregel uitgevoerd of aangebracht.  
Het dakje is in brand gestoken middels een vuurkorf, ineens een groot vuur midden op het dak, het dak heeft 35 minuten gebrand, waarna het vuur is geblust met een tuinslang.  
Het gehele oppervlak is verkoold, schade aan de onderconstructie is niet opgetreden.  
Het vuur is niet overgeslagen over de nok en heeft zich niet uitgebreid tot onder de nok.

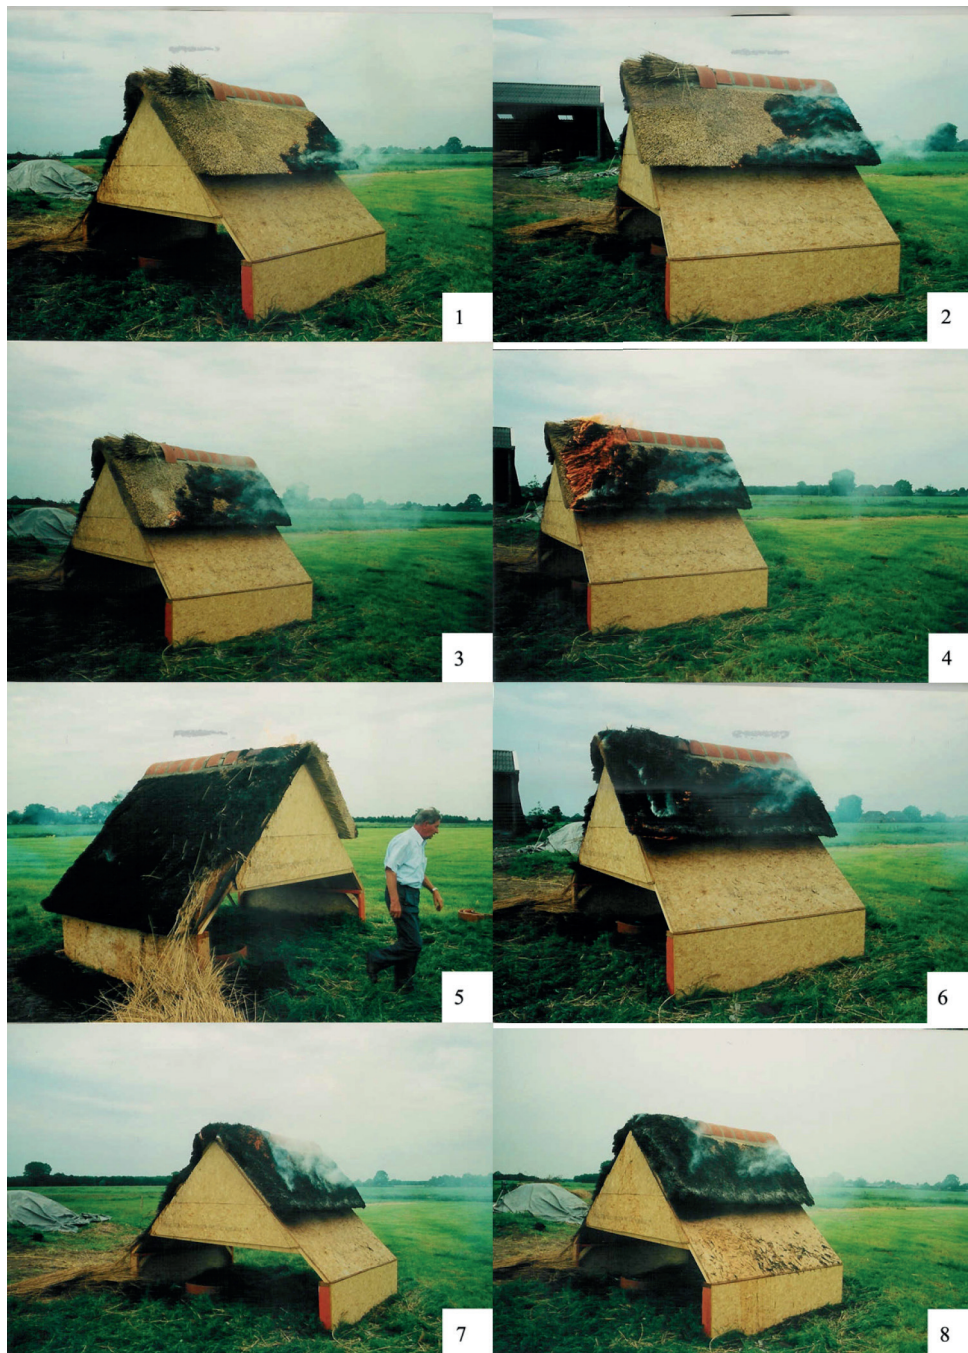
## DE 2<sup>E</sup> PROEF

Het stuk dak aan de achterzijde, 1,5 meter hoog is na uitvoering van proef 1 in het midden van de voet aangestoken. Het riet heeft gebrand tot er aan de binnenzijde schade ontstond. Dit was na 1 uur 35 minuten, toen is de brand met een tuinslang geblust. Het vuur had zich ook na 1,5 uur niet uitgebreid tot onder de nok. De schade beperkte zich tot het doorbranden van de onderconstructie bij de breeuw, aan de windbelaste zijde.
